# Ecós de un pasado remoto y otro más cercano: el estaño y fósforo de Logrosán

Geoguías GEMM  
Serie Distritos Mineros 5

## Introducción

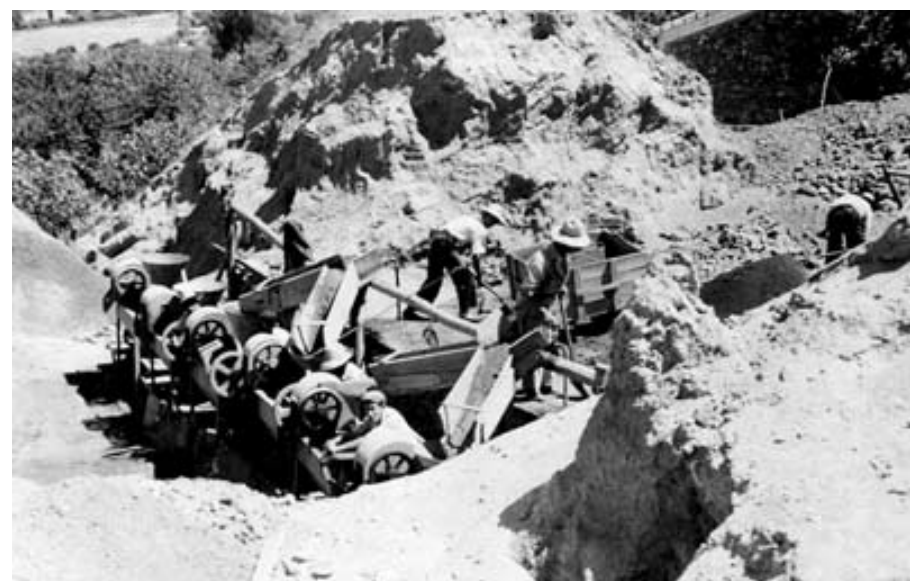
Procesado de mineral de estaño en el Cerro San Cristóbal en los años 1950's (MTI Blog, 2014).

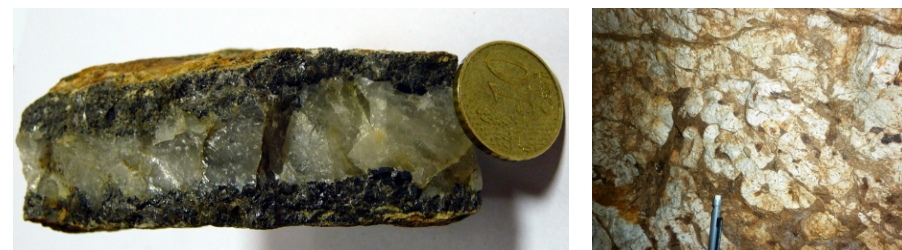
A la izquierda, cuarzo y casiterita del Cerro San Cristóbal; a la derecha, agregados fibroso-radiados de apatito de la mina Costanaza, en las inmediaciones del pueblo de Logrosán.

La riqueza mineral del Cerro de San Cristóbal es extensa. Destaca la casiterita (SnO<sub>2</sub>), tanto por la belleza mineral de este mineral cristalizado, como por su valor económico. La casiterita se presenta en filones con direcciones N35, que presentan zonación y un texturas en peine. La parte central es de cuarzo y con casiterita en los bordes. La salbanda de los filones suele ser de poco espesor y está constituida por turmalina y mica, tanto moscovita blanca como moscovita dorada. Este mineral puede ir acompañado de wolframita (Fe,Mn)WO<sub>4</sub>, aunque ésta es muy escasa en el cerro. Asimismo se ha identificado en este tipo de filones un hidróxido de estaño denominado natanita (Fe<sup>2+</sup>Sn<sup>4+</sup>(OH)<sub>6</sub>). Además de los filones con casiterita, en una fase posterior se formaron filones sulfurados. En estos filones predomina la arsenopirita (FeAsS), löllingita (FeAs<sub>2</sub>), estanita (Cu<sub>2</sub>FeSnS<sub>4</sub>), esfalerita (ZnS) y calcopirita (CuFeS<sub>2</sub>). También se ha detectado la presencia de bismuto nativo (Bi), bismutina (Bi<sub>2</sub>S<sub>3</sub>), pirrotina (Fe<sub>(1-x)</sub>S) y galena (PbS), matildita (AgBiS<sub>2</sub>) y molibdenita (MoS<sub>2</sub>). Finalmente se desarrolló una fase de alteración supergénica con presencia de oxihidróxidos de hierro, calcosina (Cu<sub>2</sub>S), covellina (CuS), varlamorfita ((Sn,Fe)(O,OH)<sub>2</sub>) e hidróxidos de estaño.

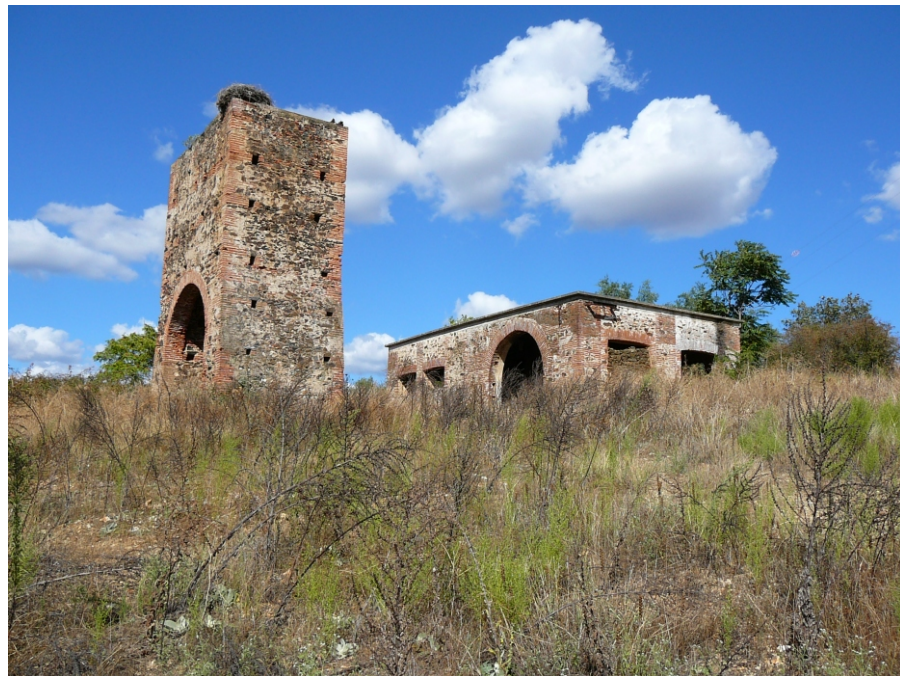
El Pozo Calle, antiguo acceso a la mina de fosfatos Costanaza, en las inmediaciones de Logrosán.

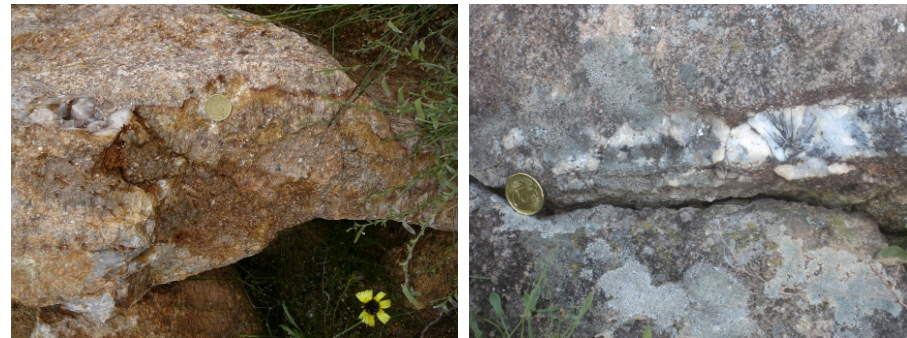
Granito greisenizado (izquierda) y pequeño filón de cuarzo y turmalina (derecha).

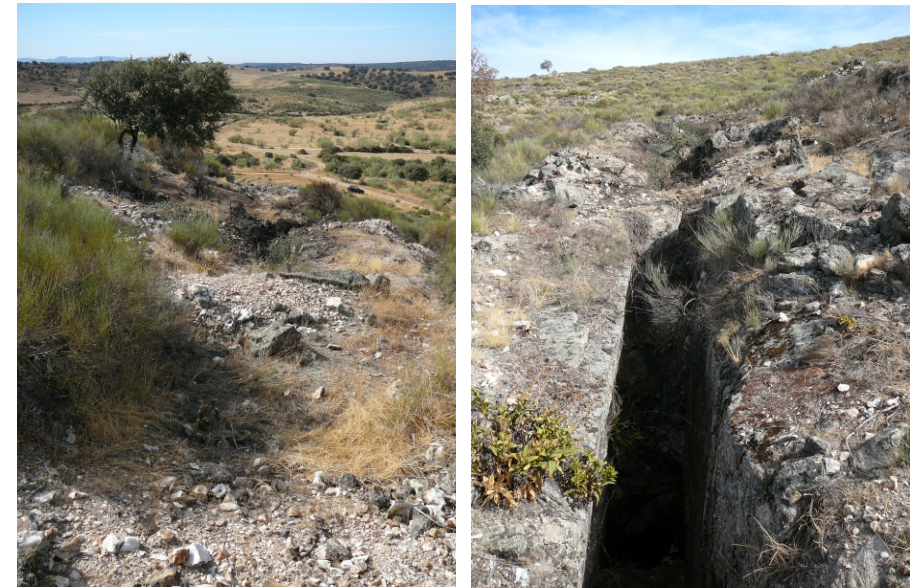
Escombreras (izquierda) y filones explotados en trincheras (derecha) en el suroeste del Cerro San Cristóbal.

Hoy en día los restos visibles de la minería del estaño en el Cerro de San Cristóbal son principalmente las calicatas (trincheras) excavadas para la extracción mineral. Estas hendiduras tienen unas dimensiones aproximadas de 1 metro de anchura, hasta 2 metros de altura y pueden alcanzar hasta el centenar de metros de longitud. La anchura de las zanjas (1 metro aprox.) es bastante más grande que los filones mineralizados (10 cm. aprox.), por lo que es posible que las zanjas se excaven en las zonas donde existía un conjunto de filones próximos entre sí, bien sea paralelos o ramificados. En torno a las mismas existen numerosos bloques de roca removilizados, principalmente de cuarzo y de la parte de la salbanda greisenizada, con turmalina y moscovita.
