Taller de Arquitectura Educativa

CLUB UNIVERSITARIO

Seminario “Taller de Arquitectura Educativa”

Imagen de la portada: Propuesta para la mejora acústica del Club Universitario, IES Antonio Machado

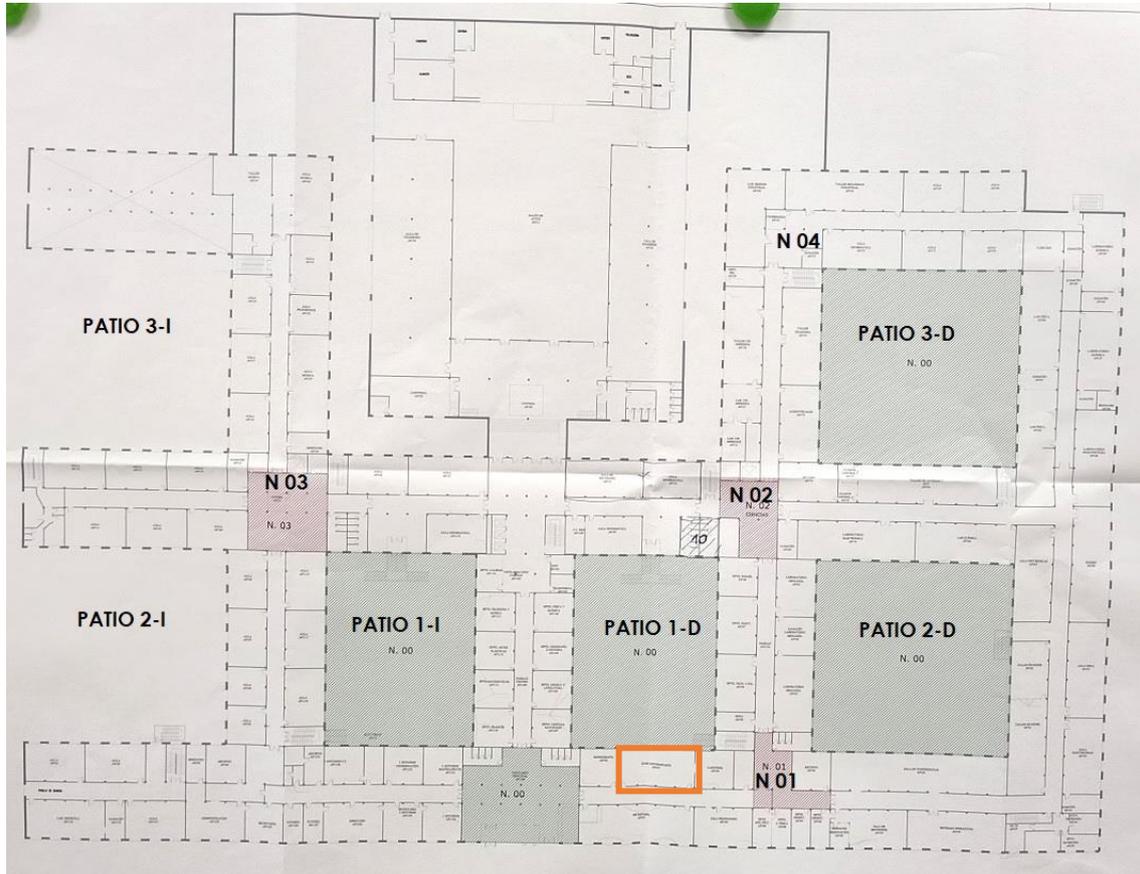
El Club Universitario está localizado en la primera planta, accediéndose desde la cafetería de profesores. El pasillo en el que se encuentra conecta el Nodo 0 con el Nodo 01 (nodo de orientación).

Figura 1. Situación de la cafetería en la planta primera.

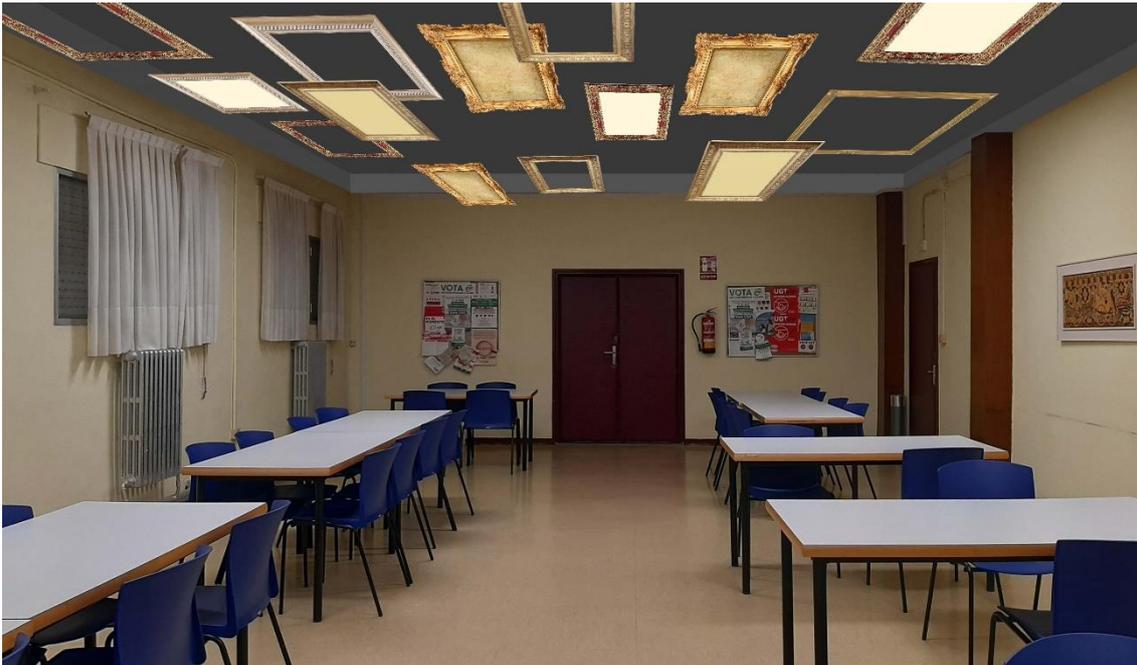
Figura 2. Propuesta de mejora del Club Universitario

La propuesta de actuación consiste en la colocación de marcos reciclados a los que se le añadirán telas o elementos absorbentes acústicos para mitigar la reverberación que se produce en la sala.

- **Recolecta de marcos:** se propone hacer una recolecta de marcos entre la comunidad educativa. Se trata de fomentar la reutilización de elementos que se encuentran en desuso.
- **Pintura de los marcos:** se pueden pintar con una pintura a la tiza de un color uniforme.
- **Pintura del techo y cuelgue de los marcos:** para dar profundidad y disponer de un fondo uniforme del que colgar los cuadros se propone pintar el techo de la sala y una pequeña franja en la parte superior de las paredes, de un color más oscuros que el escogido para pintar los marcos y conseguir un contraste entre estos y el propio techo. Se propone realizar una intervención similar a la realizada en el taller cooperativo de EOC (figura 3).
